dotyczy: **oceny stanu zabezpieczenia przeciwpowodziowego Powiatu Gliwickiego za 2024 rok**

# ZARZĄD POWIATU GLIWICKIEGO

## OCENA STANU ZABEZPIECZENIA PRZECIWPOWODZIOWEGO POWIATU GLIWICKIEGO ZA 2024 ROK

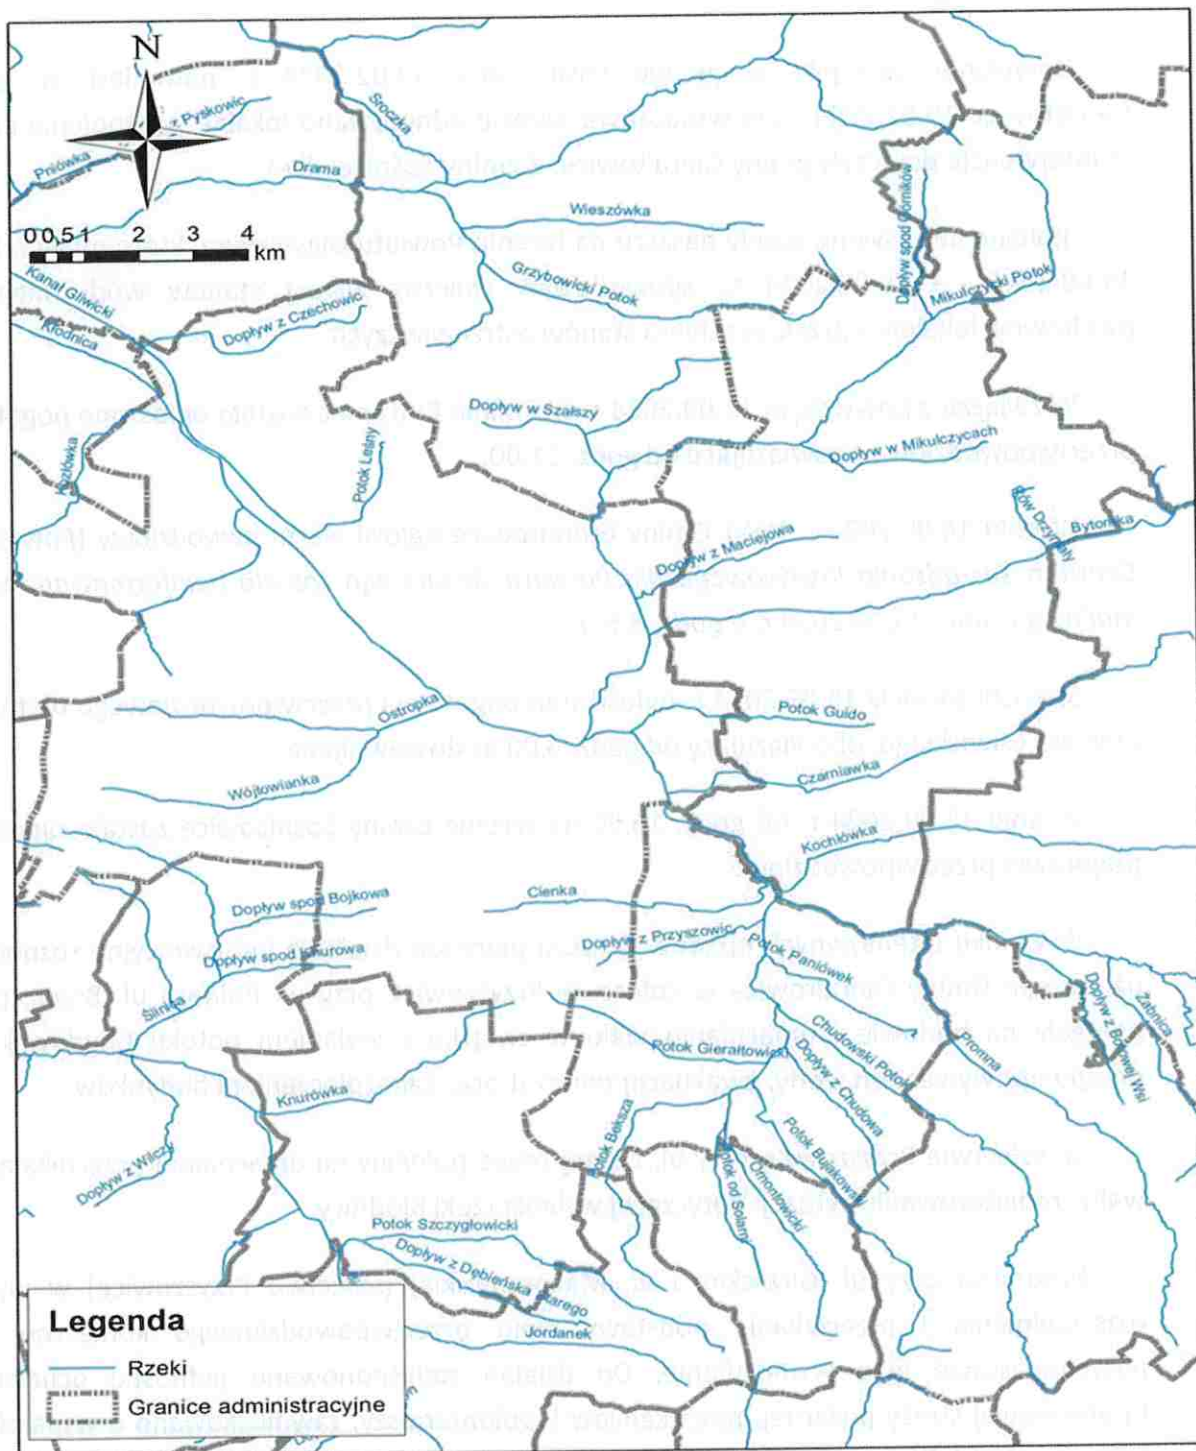
Sieć rzeczna na terenie gminy Gierałtów (zg. z MPHP).

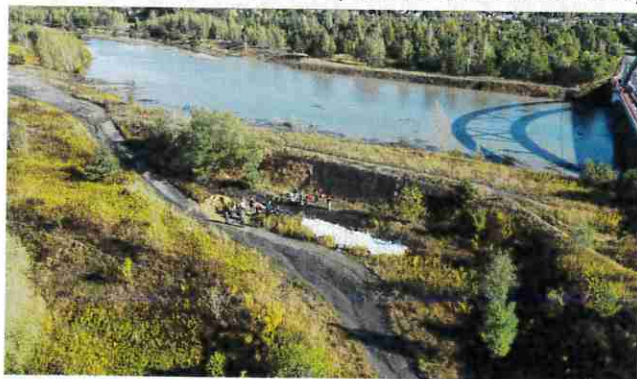
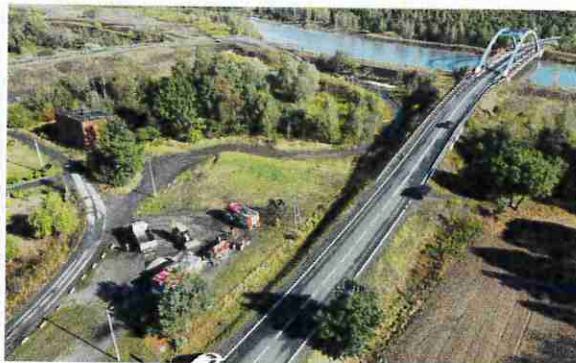
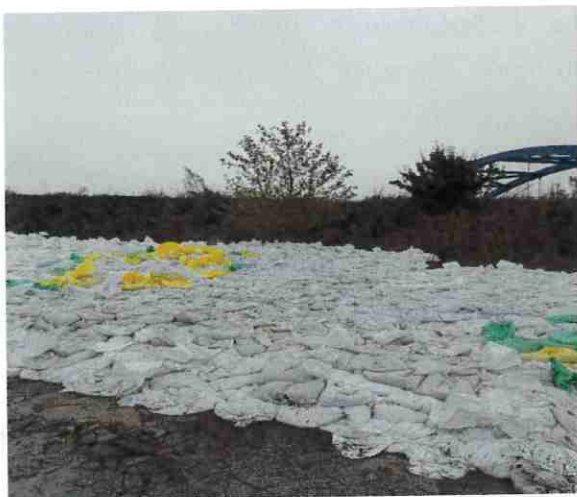
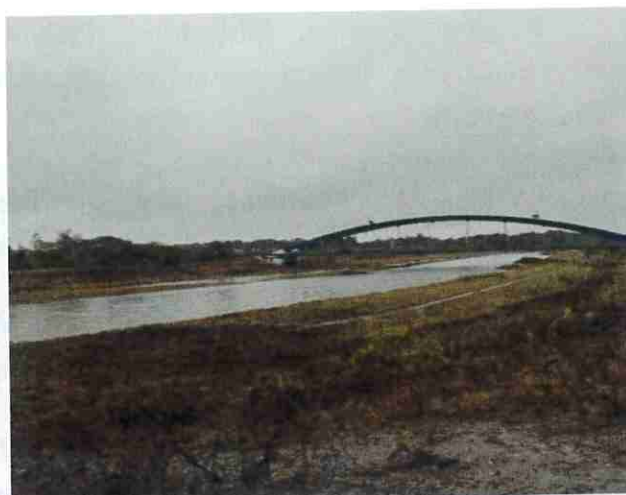
- Gierałtówce, zabezpieczenie rzeki Kłodnicy:

W wyniku intensywnych opadów deszczu pierwsze działania interwencyjne rozpoczęto na terenie Gminy Gierałtowice w sołectwie Przyszowice przy ul. Polnej i ul. Brzeg, prace polegały na budowie i umacnianiu wału w związku z wylaniem potoku Chudowskiego, przepompowywaniem wody, ewakuacją zwierząt oraz zabezpieczeniem budynków.

W sołectwie Przyszowice przy ul. Leśnej prace polegały na umacnianiu przeciekającego wału i monitorowaniu sytuacji dotyczącej wylania rzeki Kłodnicy.

Natomiast przy ul. Gliwickiej i ul. Makoszowskiej (sołectwo Przyszowice) w wyniku rozszczelnienia i przeciekania podstawy wału przeciwpowodziowego konieczne było natychmiastowe jego wzmocnienie. Do działań zadysponowano jednostki ochotniczej i państwowej straży pożarnej, mieszkańców i wolontariuszy, zawnioskowano o wsparcie 20 żołnierzy Wojsk Obrony Terytorialnej w celu sprawnego przeprowadzenia działań związanych z układaniem worków z piaskiem i wzmocnieniem wału przeciwpowodziowego na rzece Kłodnica.

W wyniku prowadzonych prac w gminie Gierałtowice użyto ponad 50 tysięcy worków i ok. 600 ton piasku.

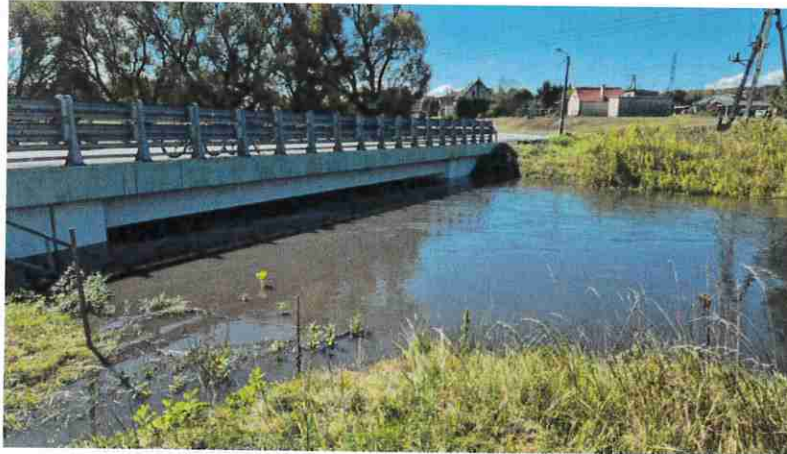
- Pilchowice Leboszowice, Bierawka:

Z gmin Knurów, Pilchowice, Pyskowice i Sośnicowice przekazano informację o prowadzeniu stałego monitoringu poziomu rzeki Bierawki, lokalnych podtopieniach i zalewiskach.

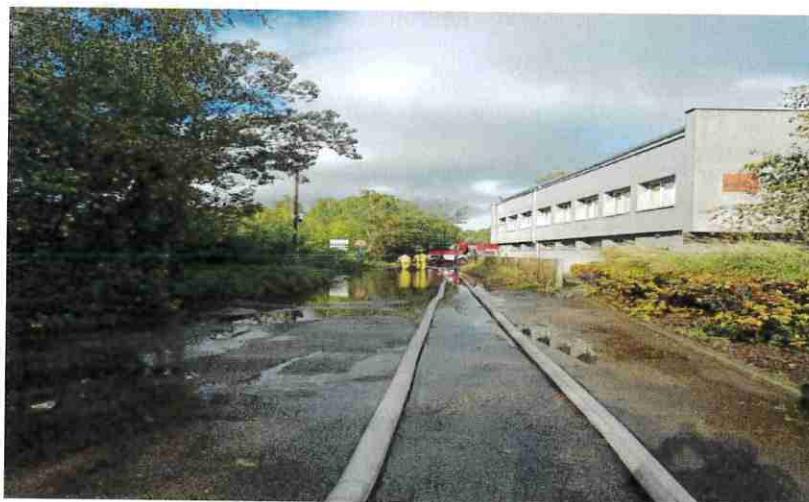
- Knurów ul. Przemysłowa

Ponadto w Knurowie przy ul. Przemysłowej zalane zostały piwnice oraz przedsiębiorstwo, PSP prowadziło odpompowanie wody.

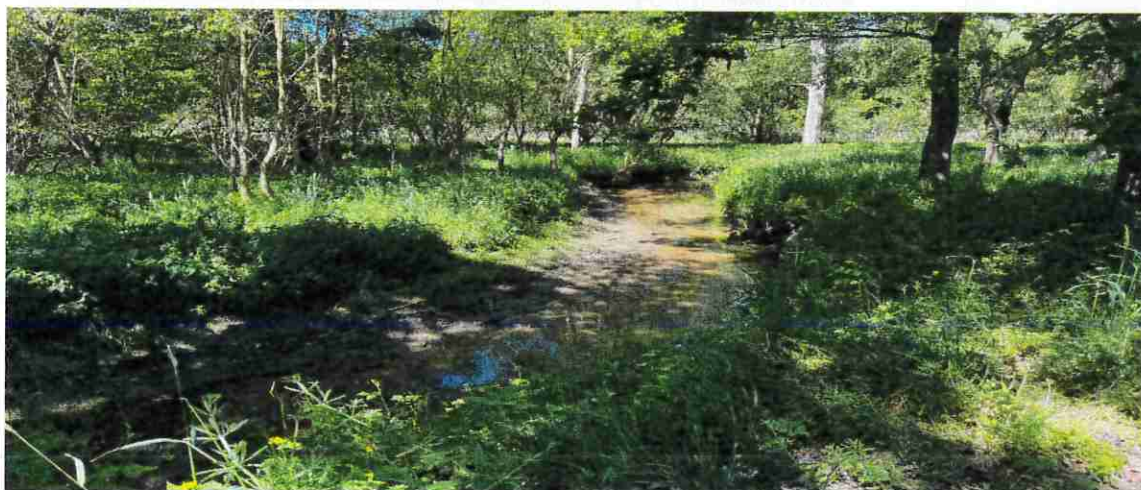
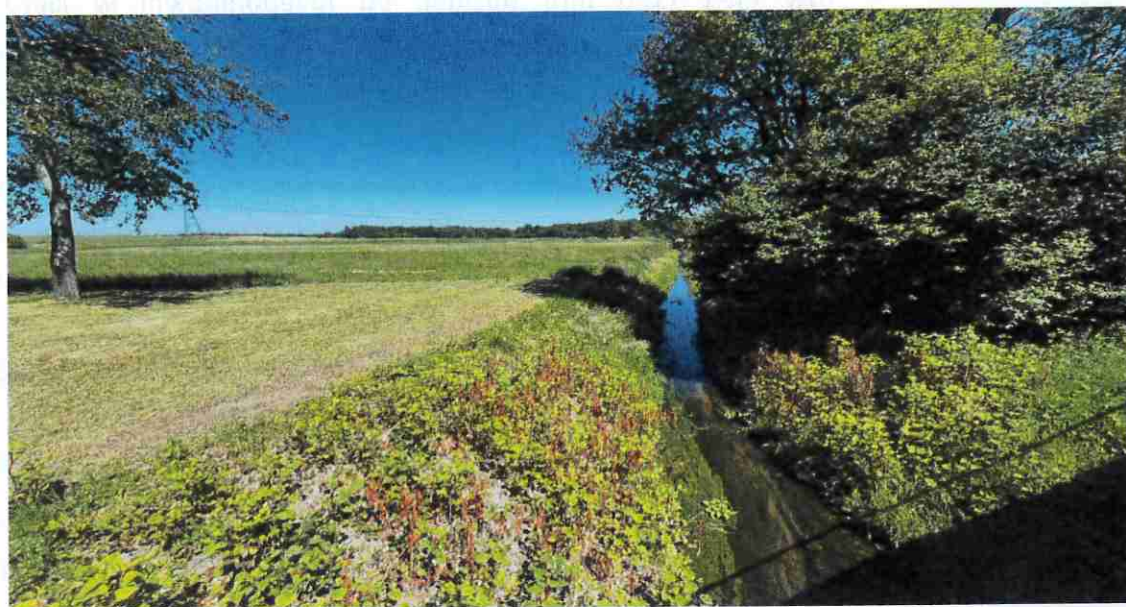
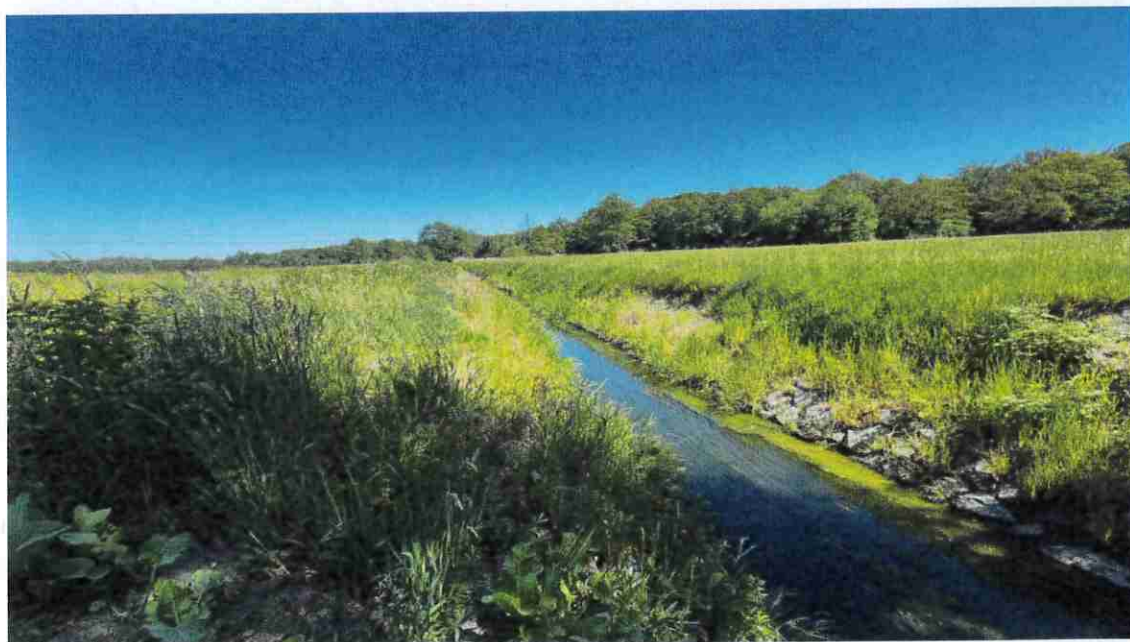
*Dokumentacja fotograficzna z przeprowadzonego przeglądu*

- 1). Bieżącej konserwacji **cieku Ornontowickiego** polegająca na wykoszeniu porostów ze skarp, wycince zakrzaczeń, oczyszczeniu umocnień brzegowych z roślinności, udrożnienie dolnego odcinka cieku tj. w km 0+000-0+300,

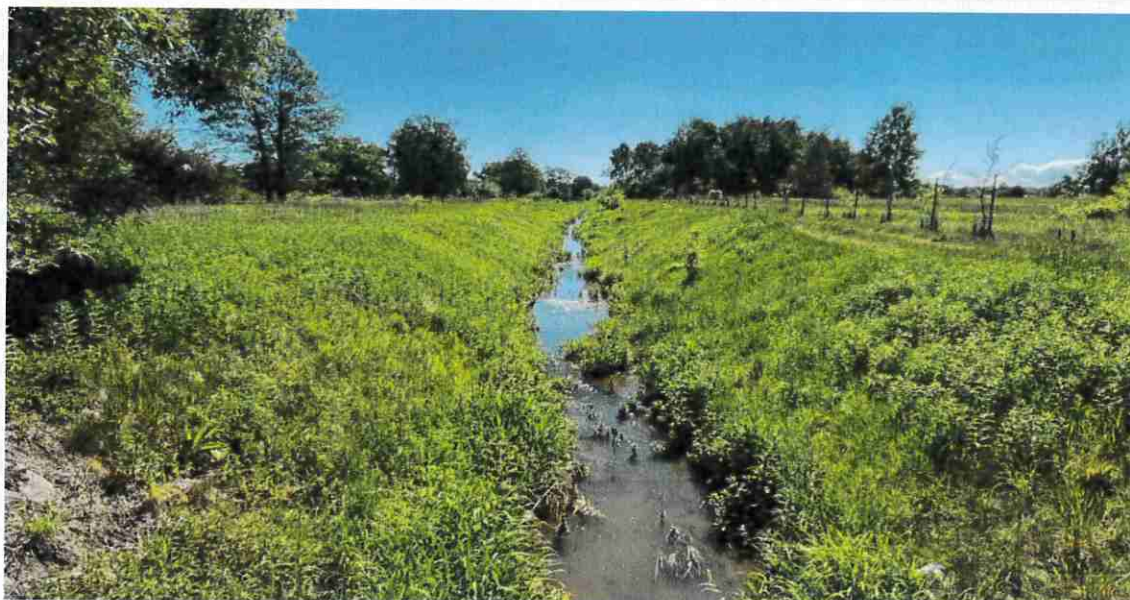
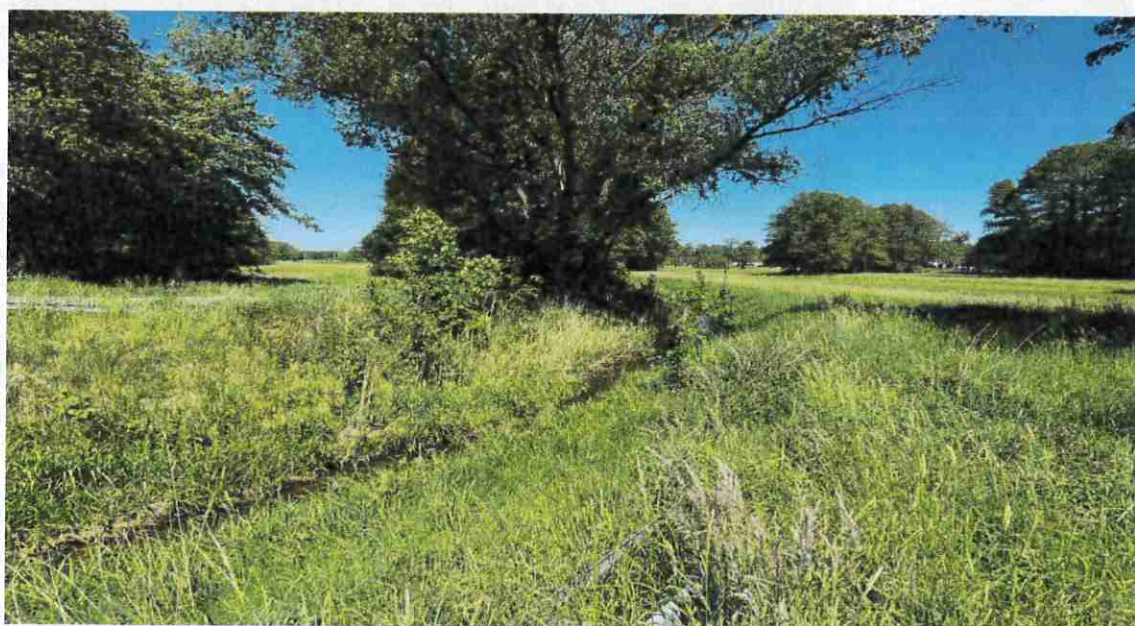
*Dokumentacja fotograficzna z przeprowadzonego przeglądu*

2). Bieżącej konserwacji **cieku Promna** polegająca na wykoszeniu porostów ze skarp i dna cieku, wycinie zakrzaczeń, wycinie Barszczu Sosnowskiego, hakowaniu rośli korzeniących się w dnie, oczyszczaniu umocnień brzegowych z roślinności.

UG Gierałtowice zawnioskował o przebudowę przepustu okularowego na cieku Promna w ciągu ul. Borowej z uwagi na małą przepustowość. Nadzór Wodny Gliwice wystąpi z wnioskiem do zarządcy drogi o przebudowę przedmiotowego obiektu drogowego z przepustu drogowego (przepustu okularowego) na przepust ramowy o przepustowości umożliwiającej przepuszczenie wód wezbraniowych i powodziowych.

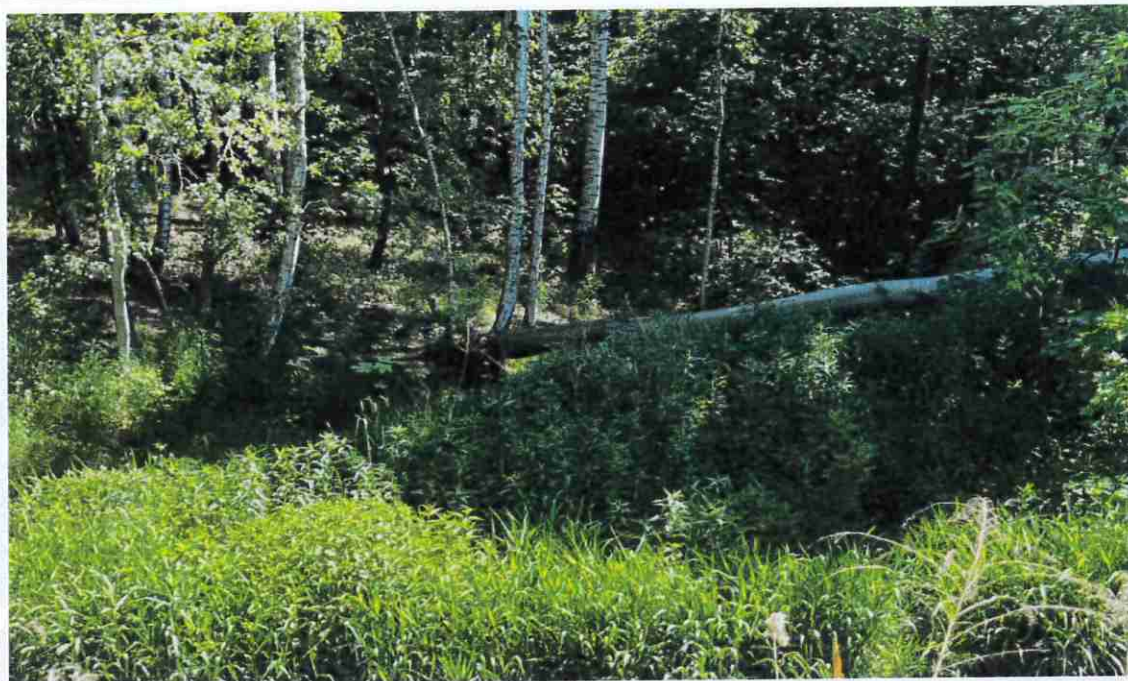
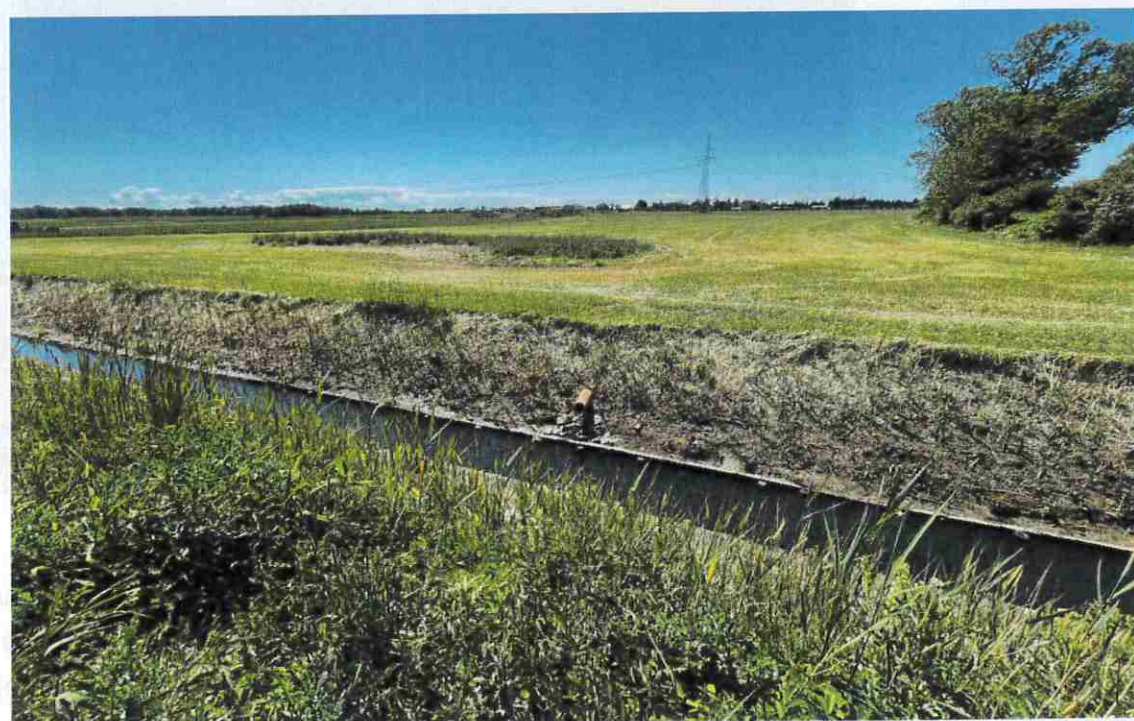
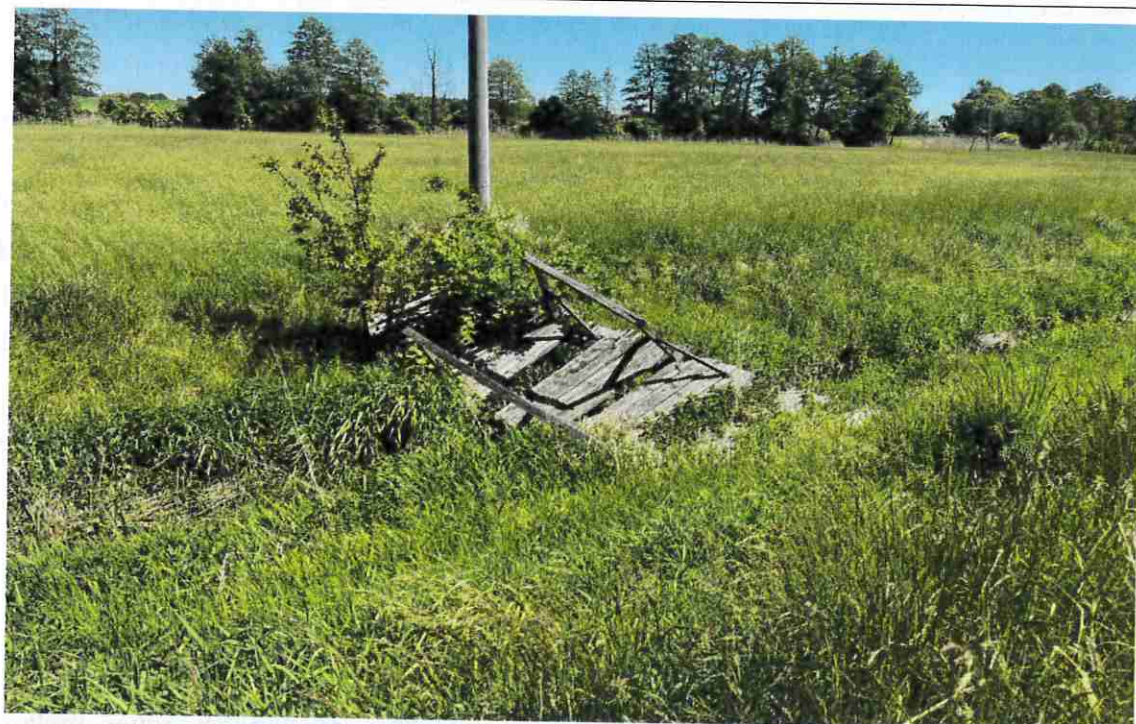
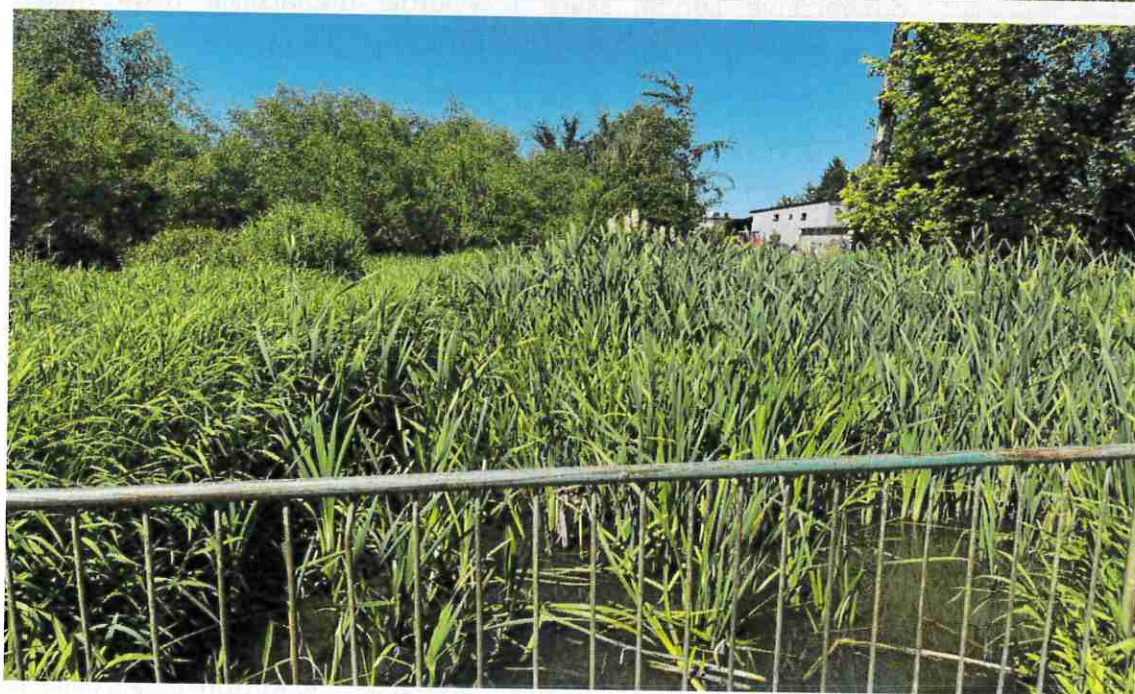
*Dokumentacja fotograficzna z przeprowadzonego przeglądu*

3). Wykonaniu pilnych robót udroźnieniach koryta **cieku Chudowskiego** w rejonie ul. Brzeg i Polnej z uwagi na zagrożenie zalania budynków mieszkalnych i gospodarczych, infrastruktury drogowej (drogi gminne). Koryto ciek od ul. Gliwickiej do zalewiska wymaga naprawy (szkody górnicze) poprzez regulację koryta ciek przywracającej grawitacyjny spływ wód oraz eliminującej zagrożenie powodziowe. W rejonie ul. Gliwickiej znajduje się złom drzewa nad ciek Chudowski, PGW WP wystąpi do właściciela nieruchomości, na której rośło o jego usunięcie. W rejonie ul. Zabrskiej został stwierdzony wylot betonowy  $\varnothing 100$  mm, PGW WP wystąpi do UG Gierałtowiec z zapytaniem o wylot wraz z przedłożeniem obowiązującego pozwolenia wodnoprawnego w sytuacji poświadczenia prawa własności oraz o usunięcie ogrodzenia. Natomiast w rejonie ul. Dworskiej znajduje się zniszczona drewniana kładka, usytuowana w poprzek koryta ciek, PGW WP wystąpi do właściciela nieruchomości o jej usunięcie.
