dotyczy: **oceny stanu zabezpieczenia przeciwpowodziowego Powiatu Gliwickiego za 2025 rok**

ZARZĄD POWIATU GLIWICKIEGO

OCENA STANU ZABEZPIECZENIA PRZECIWPOWODZIOWEGO POWIATU GLIWICKIEGO ZA 2025 ROK

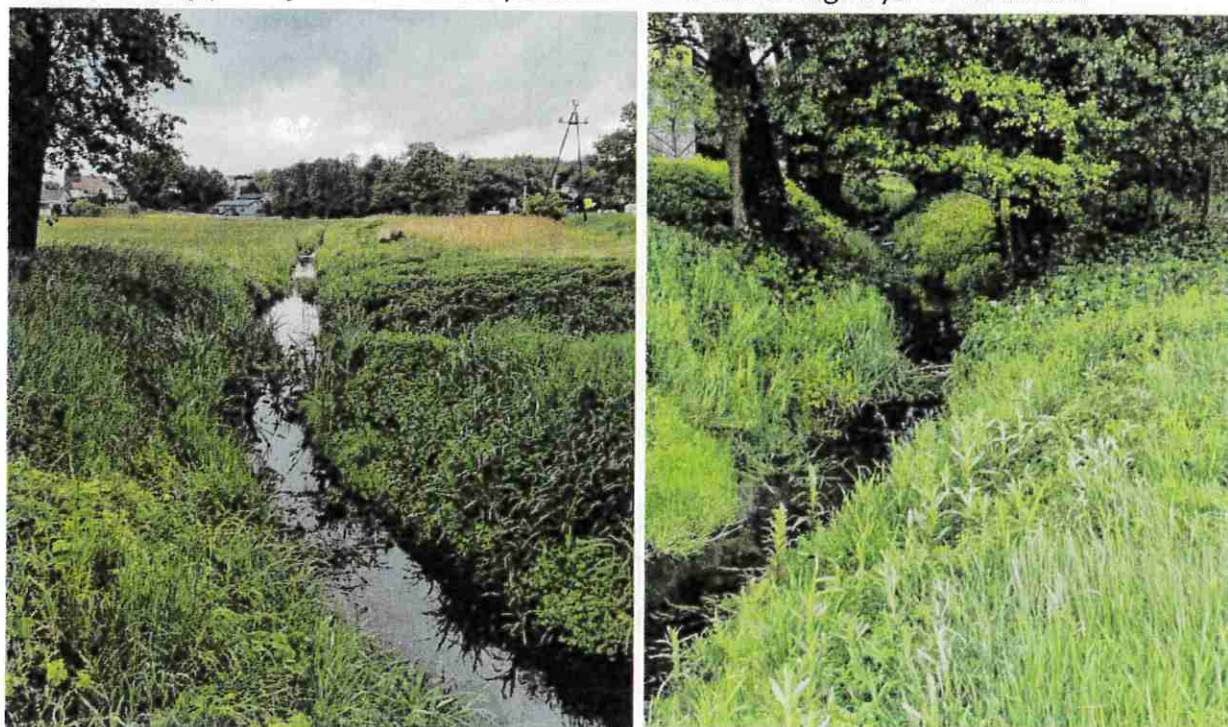
Przełędem objęto część ciek poddanego pracom utrzymaniowym km 5+462–8+810. We wnioskach protokołu ujęto konieczność przeprowadzenia bieżących prac konserwacyjnych ciek polegających na wykoszeniu porostów ze skarp i dna, wycince zakrzaczeń, hakowaniu roślin korzeniących się w dnie oraz oczyszczeniu umocnień brzegowych z roślinności¹⁷.

Dokumentacja fotograficzna z przeprowadzonego przeglądu

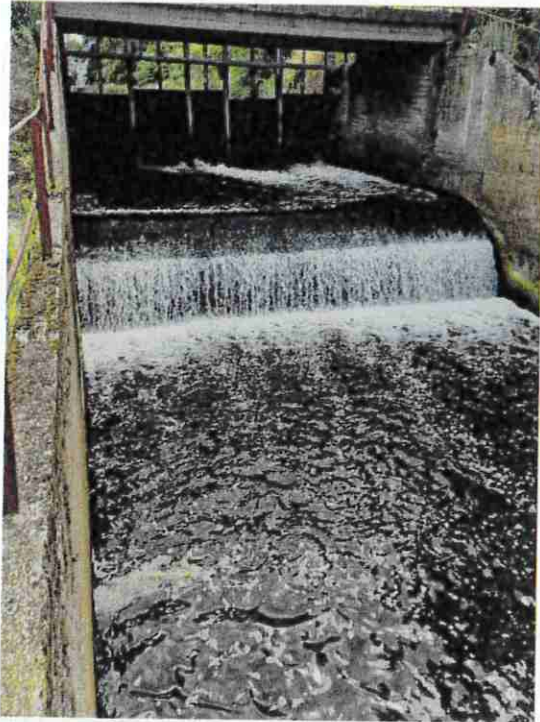
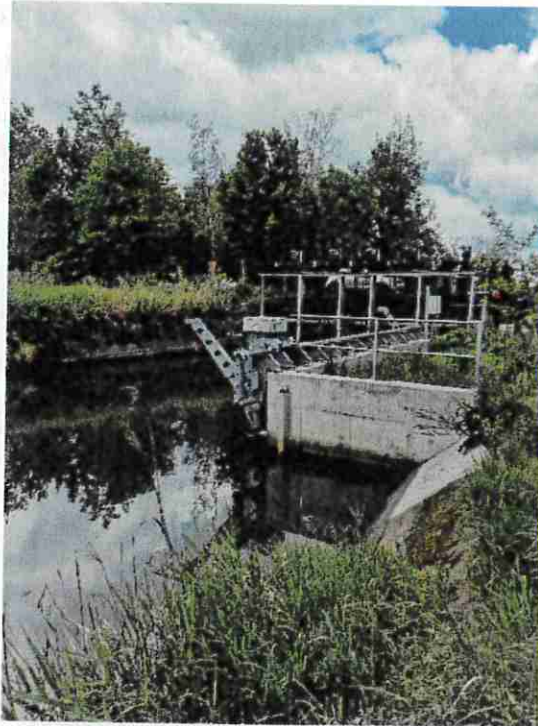
Dokumentacja fotograficzna z przeprowadzonego przeglądu – rzeka Kłodnica z śluzą Rudziniec

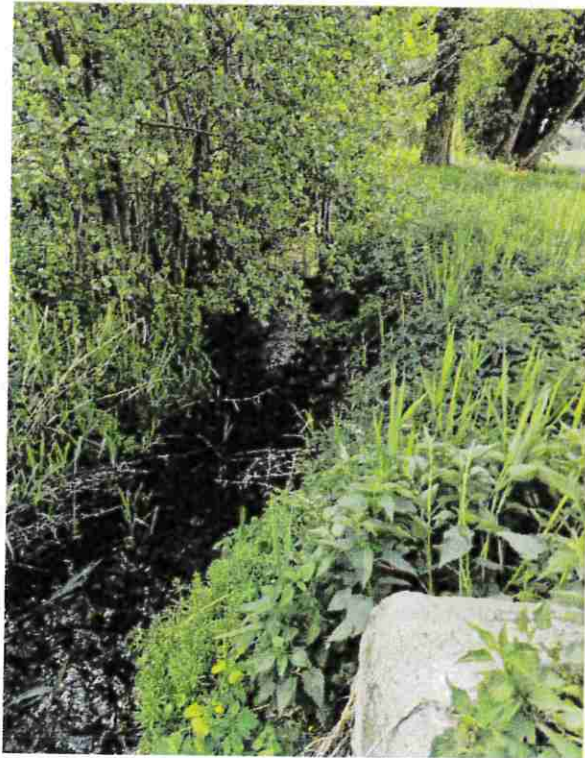
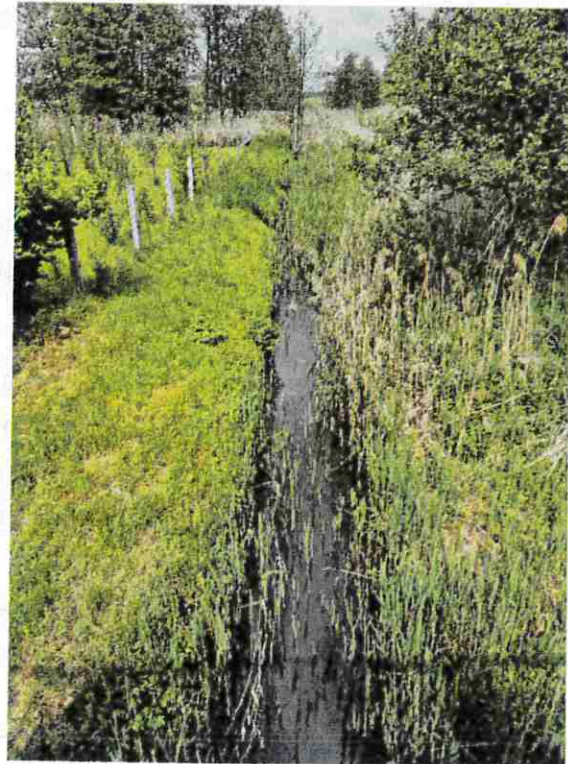
Dokumentacja fotograficzna z przeprowadzonego przeglądu - ciek Ligocki

- ciek Ligocki – wskazano potrzebę wykonania bieżących prac konserwacyjnych cieków polegających na wykoszeniu porostów ze skarp i dna, wycince zakrzaczeń, hakowaniu roślin korzeniących się na dnie;

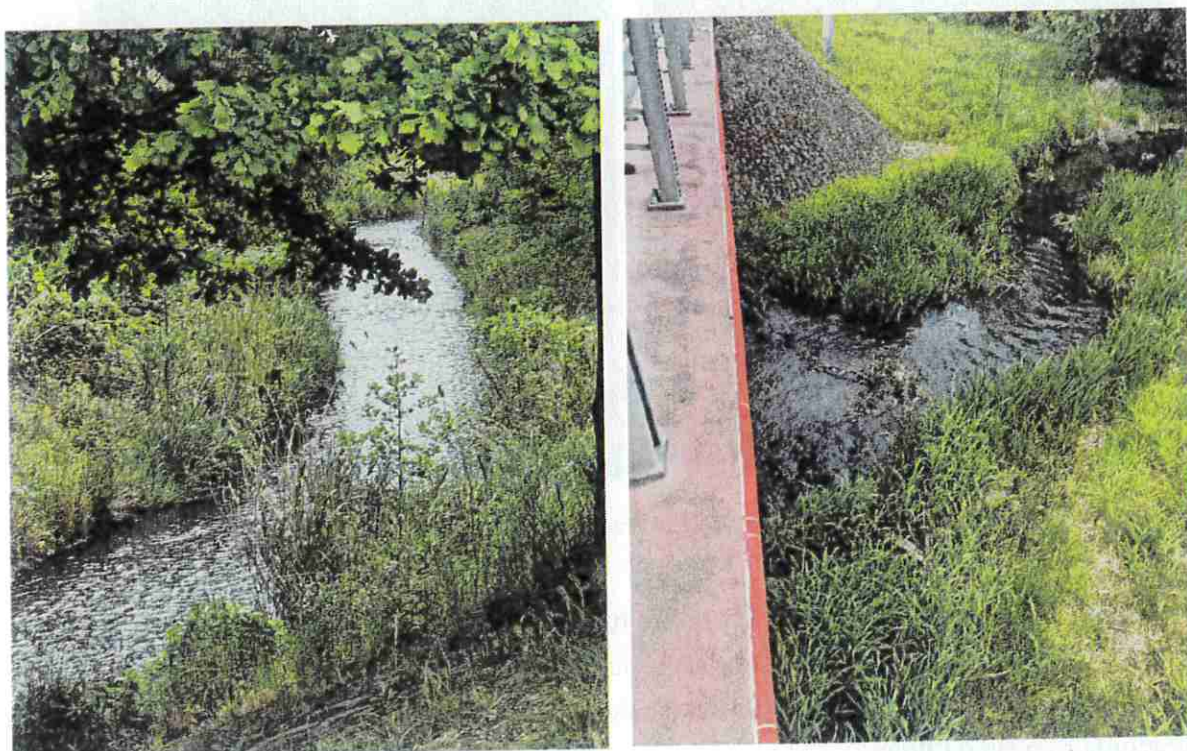
Dokumentacja fotograficzna z przeprowadzonego przeglądu- ciek Toszecki

- ciek Toszecki - wskazano potrzebę wykonania bieżących prac konserwacyjnych cieków polegających na wykoszeniu porostów ze skarp i dna, wycince zakrzaczeń, hakowaniu roślin korzeniących się na dnie. W rejonie mostu w ciągu ulicy Pyskowskiej stwierdzono 2 szt. zatorów z konarów i gałęzi drzew zalegających w korycie ciek²².
